Guanajuato, Gto., a 19 de agosto de 2022.  
Número de Oficio: OAG/1870/2022.  
Asunto: Se remite información en alcance al oficio OAG/1592/2022.

REVISIÓN ESTRUCTURAL DE BARDA DE LINDERO  
DE LA CANCHA DE FRONTÓN/TENIS DE LA  
ESCUELA DE NIVEL MEDIO SUPERIOR DE LA  
UNIVERSIDAD DE GUANAJUATO EN GUANAJUATO.  
GUANAJUATO.

# MEMORIA DE CÁLCULO

Se solicita la REVISIÓN ESTRUCTURAL DE LA BARDA DE LINDERO (ÁREA DE FRONTÓN/TENIS) EN LA ESCUELA DE NIVEL MEDIO SUPERIOR DE LA UNIVERSIDAD DE GUANAJUATO, de la ciudad de Guanajuato, Guanajuato. El objetivo principal es determinar las causales del daño existente sobre la barda, que es de lindero exclusivamente.

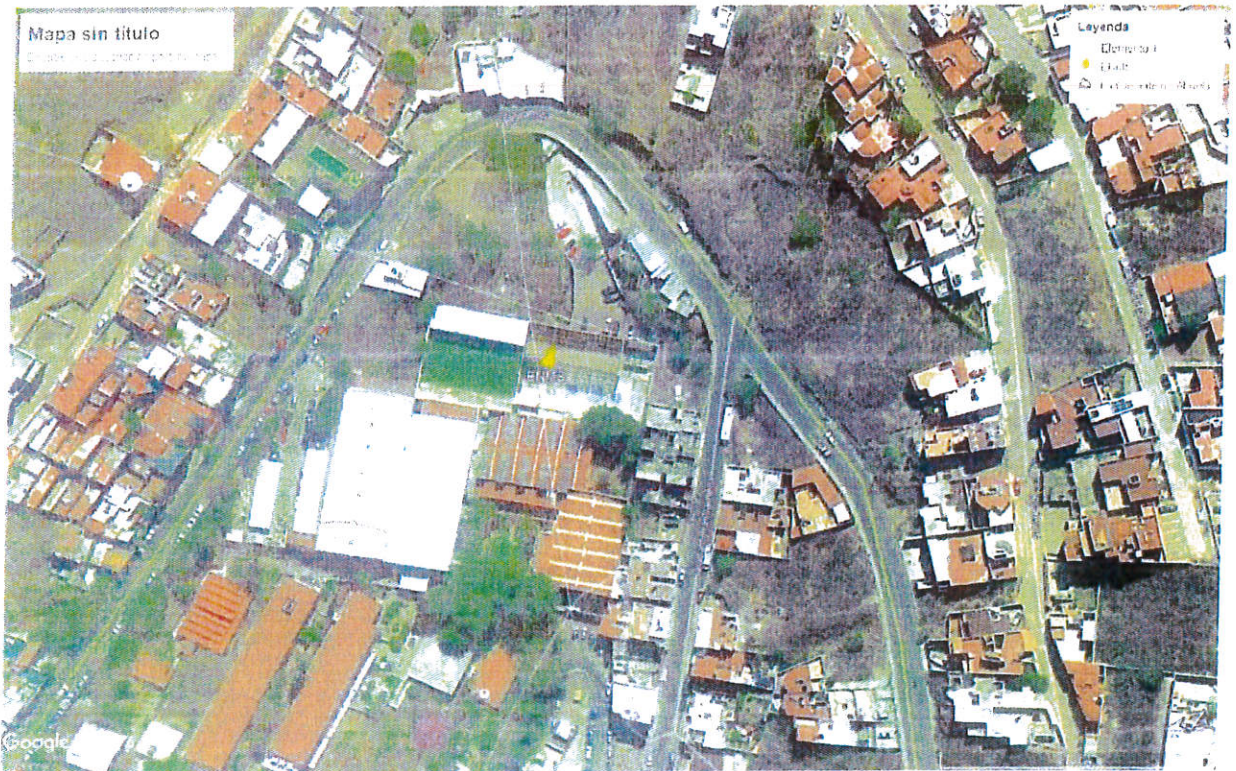
Se encuentra en la zona centro, en una zona urbana. La topografía de la zona tiene cambios importantes; el inmueble se ubica dentro de una zona de cañadas aledañas al centro del Ejido, lo que provoca que los escurrimientos producto de las lluvias estén en constante contacto con la cimentación y los rellenos que pudieran existir. Aunque existen estratos rocosos los niveles superiores del suelo son arcillas y material suelto. Cabe mencionar que el inmueble colinda con una pensión de vehículos tipo sedán y camionetas de carga. Bajo la barda existe una bóveda de desagüe pluvial, que atraviesa, por debajo, la barda de frontón.

NO EXISTE MURO DE CONTENCIÓN COLINDANTE AL MURO DE LINDERO AL QUE SE REFIERE ESTE ESTUDIO, QUE SOPORTE EL RELLENO DE LA COLINDANCIA, SEGUN LO INDICA EL ESTUDIO DE MECANICA DE SUELOS REALIZADO PREVIAMENTE

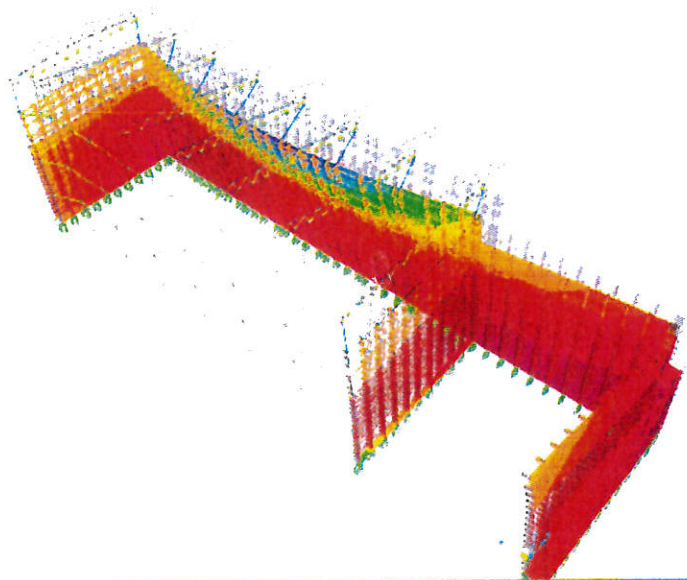
- Modelo General -Desplazamiento X (Etapa 2) Caso Estático Crítico. La deformación, bajo este modelo numérico, es de máximo 0.038 m.

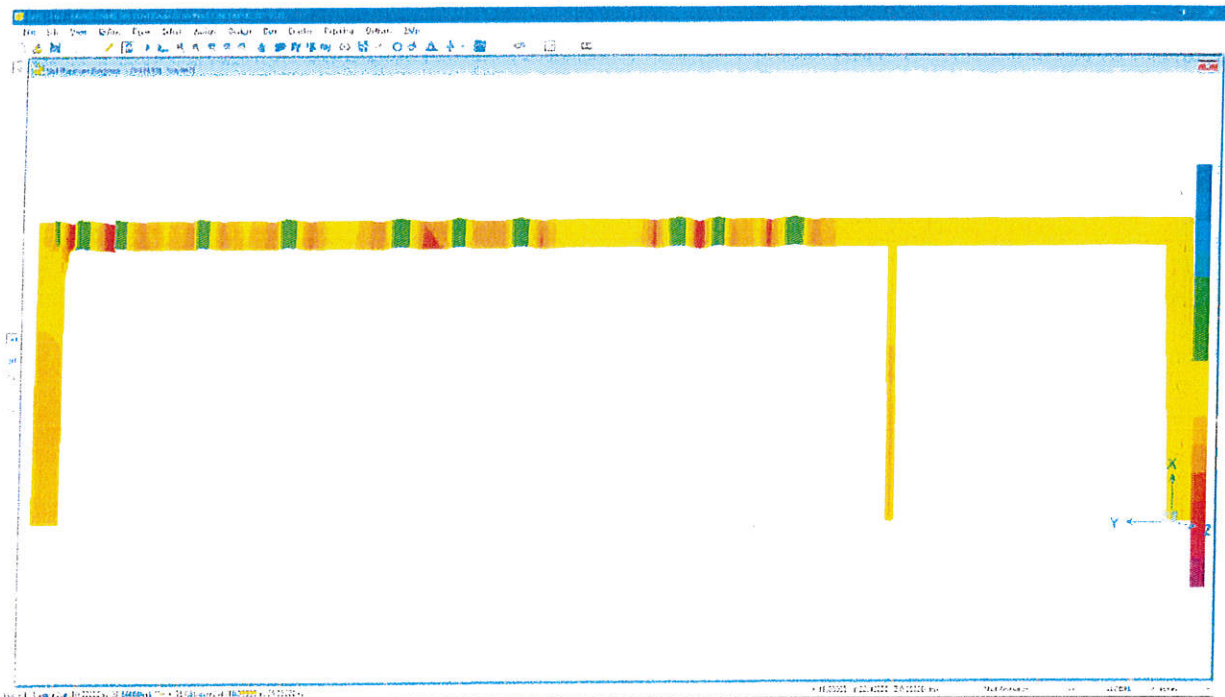
Modelo General – Esfuerzo en el Suelo Caso Estático Crítico.  $q_{\text{PROMEDIO}} = 17 \text{ Kg/cm}^2$

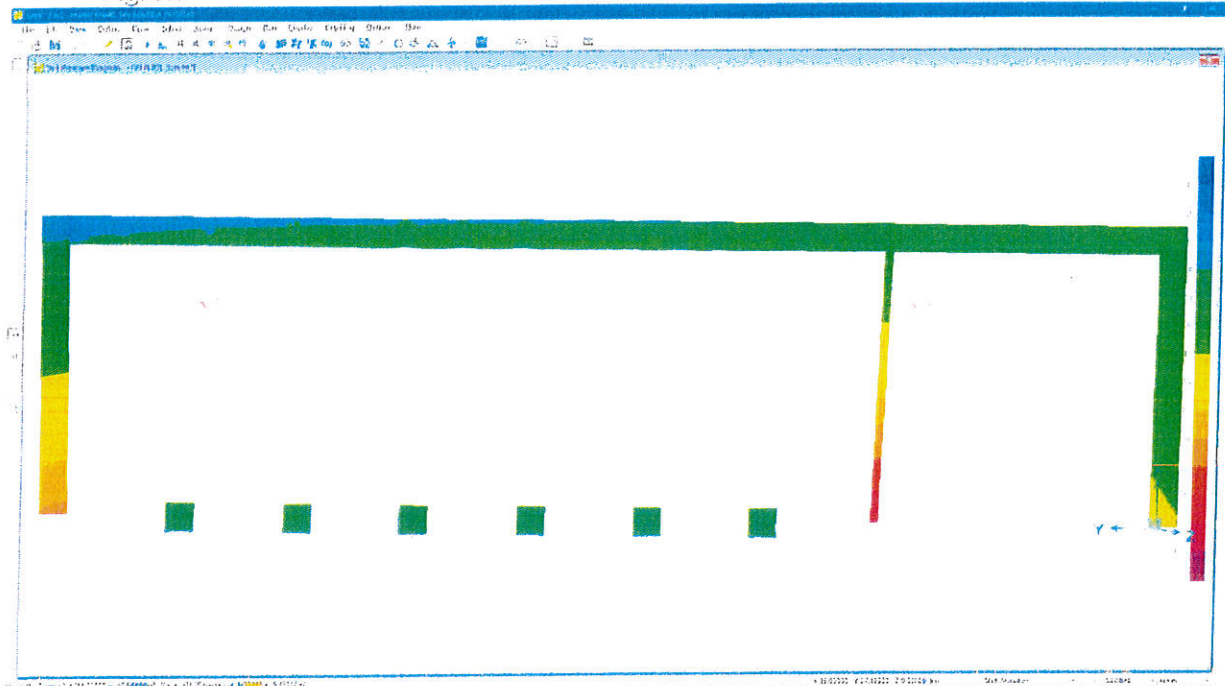
Modelo General – Esfuerzo en el Suelo (Etapa 2) Estático Crítico.  $q_{\text{PROMEDIO}} = 30 \text{ Kg/cm}^2$ . (En el muro de lindero, favorecido por las bardas perpendiculares que trabajan como contrafuertes)

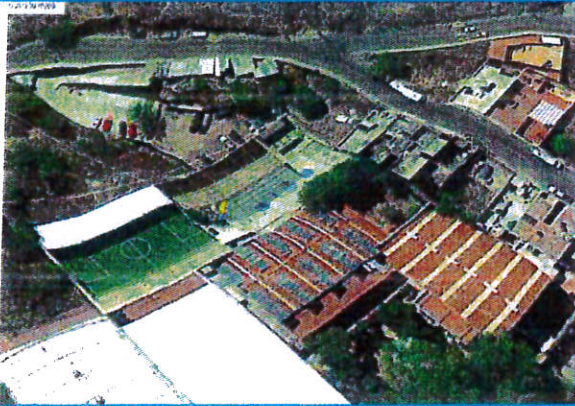
Vista real de la barda de lindero

- La mampostería – piedra, ladrillo, mortero- no resiste esfuerzos de tensión; esto se manifiesta en los agrietamientos -citados anteriormente- que se muestran visiblemente en todo el perímetro de la barda (A, B, D).

- El desplome crítico, se produce en los puntos 3 y 4, que es casi al centro de la barda (azul), en la zona de frontenis (BARD A). En ésta zona ya es evidente la presencia de grietas verticales. En las bardas ortogonales (BARD A, C, D), ya se presentan grietas a 45°, que indica falla por cortante.

- En el frente de la barda (BARDA A) se aprecian grietas verticales producidas por el empuje del relleno. La mampostería es incapaz de resistir esfuerzos de tensión.

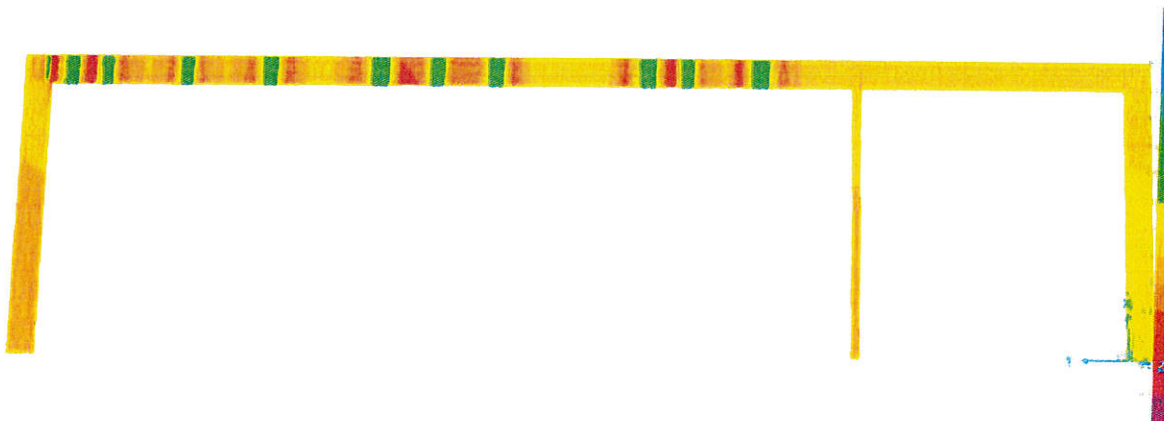
- Modelo General – Esfuerzo en el Suelo ( $q$ ) Máximo en el Punto 4 ( $q = 39.69$  Ton/m<sup>2</sup>)

El esfuerzo máximo bajo la barda (BARD A) es similar en el análisis numérico y en el software de simulación, esto indica que está trabajando soportando –casi- sólo su peso propio y es estable y seguro bajo ésta condición.

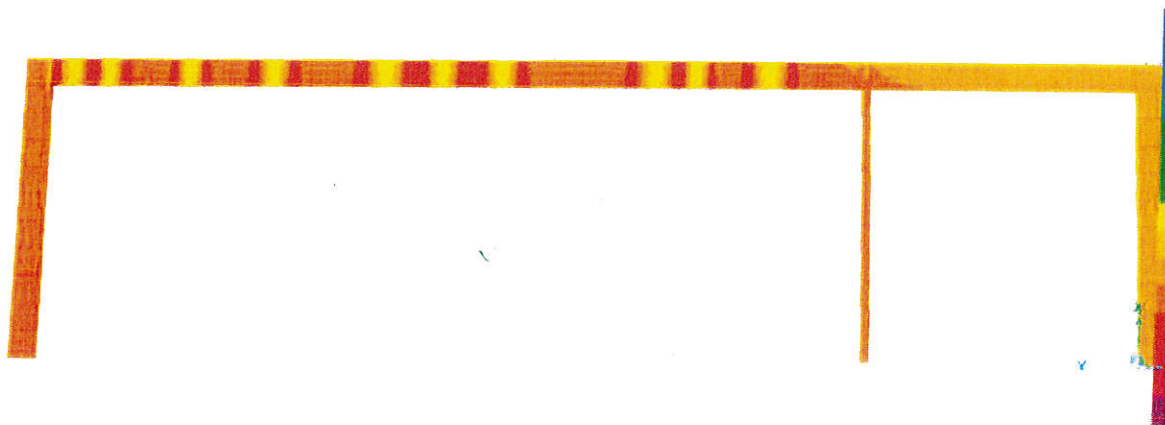
- Modelo General – Hundimientos ( $\Delta$ ) Máximo en el Punto 4 ( $\Delta_{MAX} = 0.0066$  m)

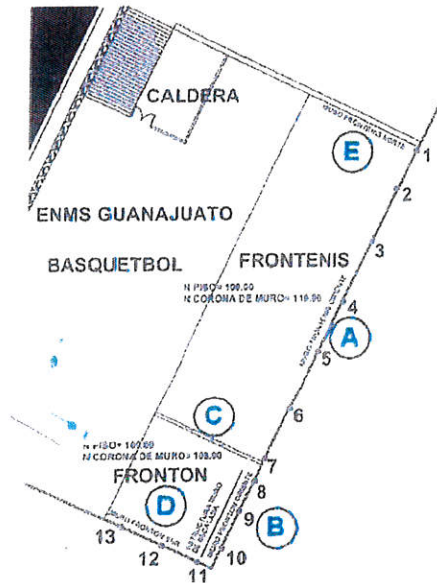
PUNTOS DE REFERENCIA

A continuación se muestran los desplazamientos actuales de la barda de lindero comparados con los obtenidos en el software de simulación, para mostrar que el desplazamiento existente en la estructura es debido al empuje del relleno.

DESPLAZAMIENTOS EN X A LA ALTURA  $H = 6.60$ , SOFTWARE DE SIMULACIÓN (BARDA A).

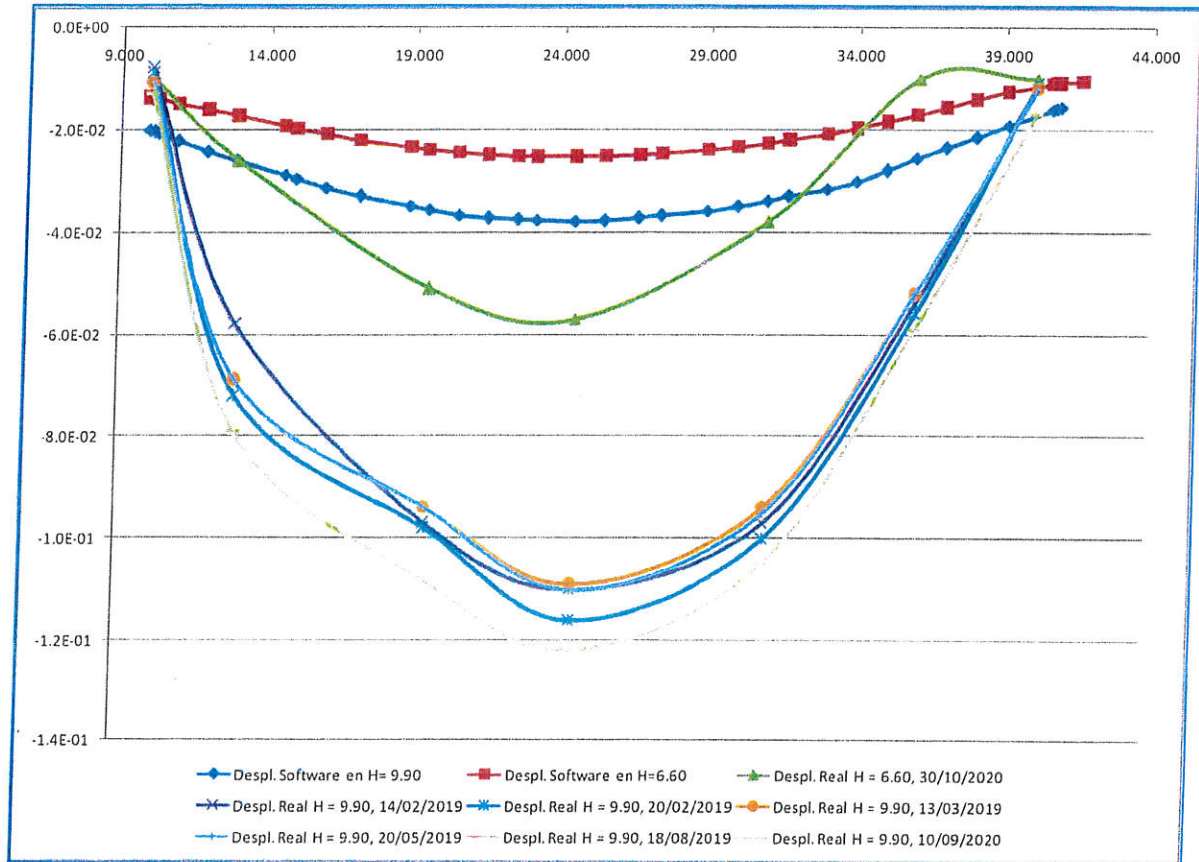
■ Gráfica comparativa de Desplazamientos (Desplomes) sólo en BARRA A

*Descripción de la Gráfica: Los desplomes reales en la barda de lindero (BARRA A) muestran un trazo parabólico, mostrando un máximo en su punto central (4); de igual manera, el comportamiento mostrado en el software demuestra la misma trayectoria cuando está sometido a las cargas de empuje de relleno y sobrecarga viva.*

*Por tanto, se concluye que las cargas que actualmente actúan sobre la barda están provocando su desplome y su falla estructural.*

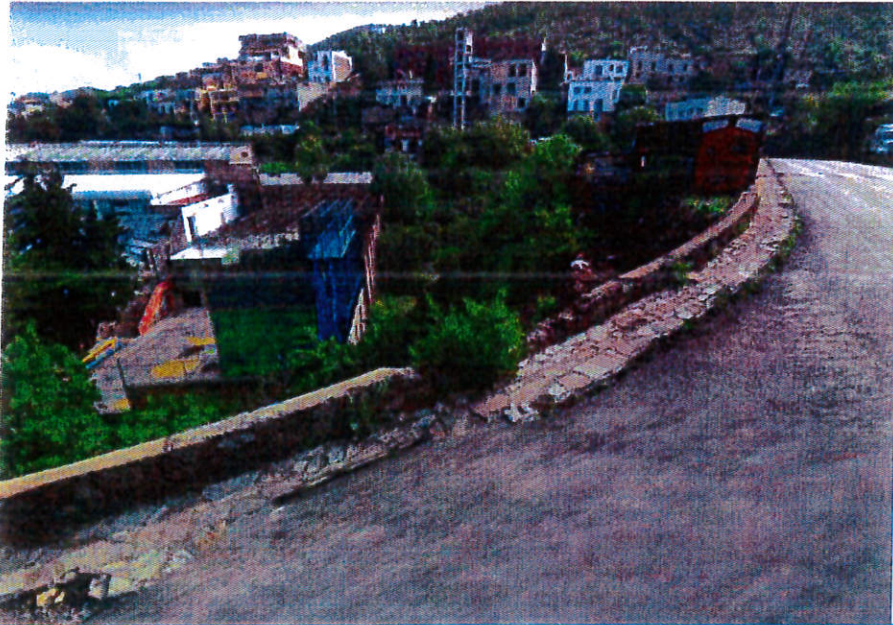
- En el 2009 se aprecia la topografía natural del terreno. La barda de la ENMS es de lindero exclusivamente.

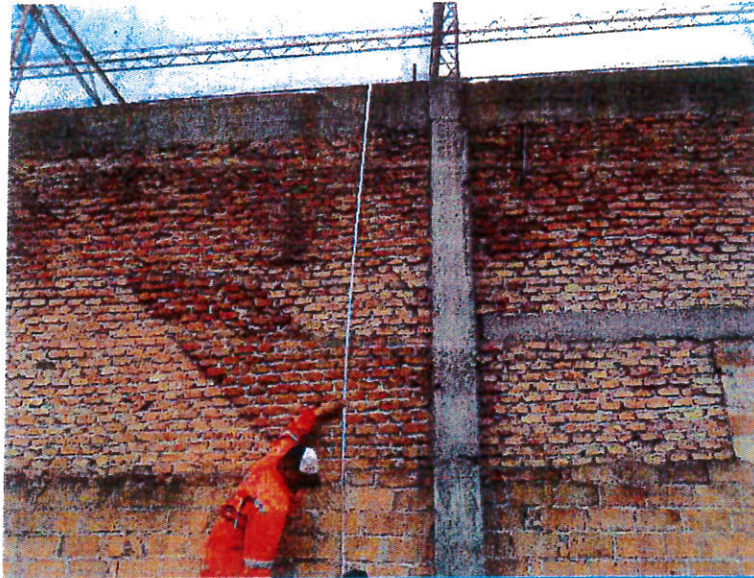
- En su parte superior, la barda (BARDA A) conformada por mampostería de tabique, donde claramente se aprecia una estructuración sencilla, como las usadas para muros de lindero.

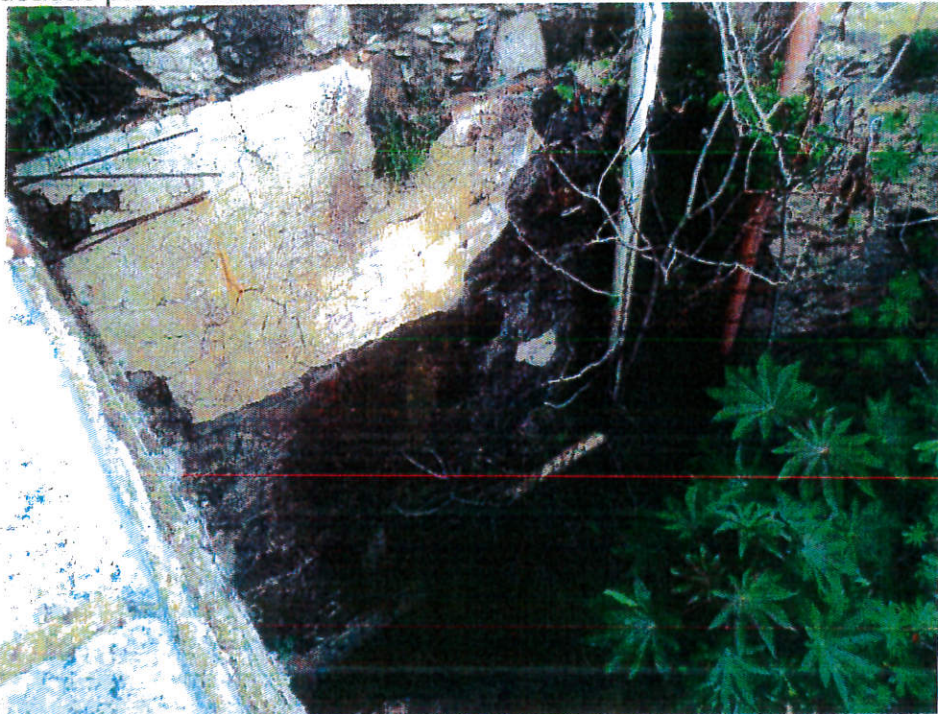
- En la parte inferior, la barda (BARDA A) está compuesta por piedra braza, roca; desplantada sobre el conglomerado y en una zona, sobre la bóveda de captación de escurrimiento pluvial

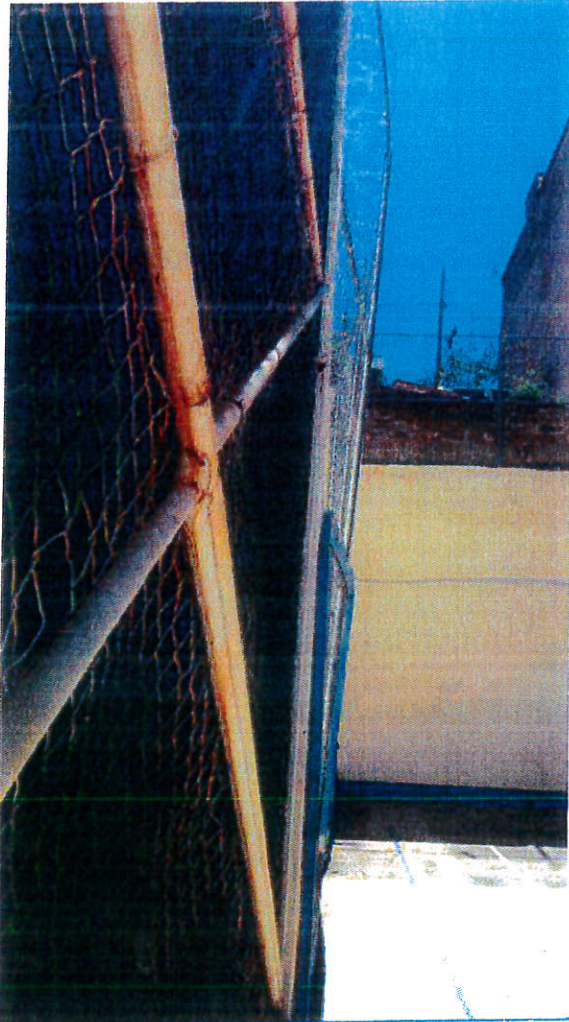
- Octubre 2020, se observa deformación en la reja de la escalada. Se aprecia que en la zona aledaña se siguen colocando vehículos, provocando sobrecarga. (BARDAS C, D)
- Noviembre 2020, Se observa que la deformación de la reja es más acentuada, lo que indica que los rellenos ya están afectando las estructuras interiores. (BARDA C)

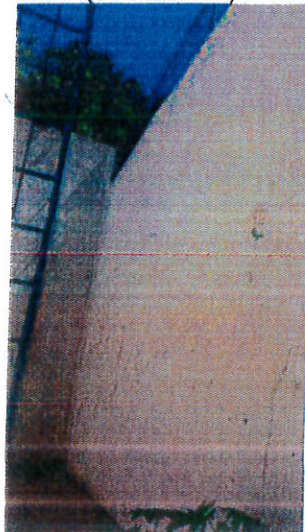
- En éste caso la barda (BARDA D) ya está fracturada estructuralmente y es incapaz de resistir carga.
